**UNIVERSIDADE FEDERAL DE SERGIPE  
GRUPO DE PESQUISA EM GESTÃO HIDROAMBIENTAL DO  
BAIXO SÃO FRANCISCO  
LABORATÓRIO DE EROSÃO E SEDIMENTAÇÃO**

**AVALIAÇÃO DA DEGRADAÇÃO DE  
BIOTÊXTEIS UTILIZADOS NO CONTROLE  
DA EROSÃO NO BAIXO SÃO FRANCISCO  
SERGIPANO.**

**Aracaju- SE, 26 de Março de 2009**

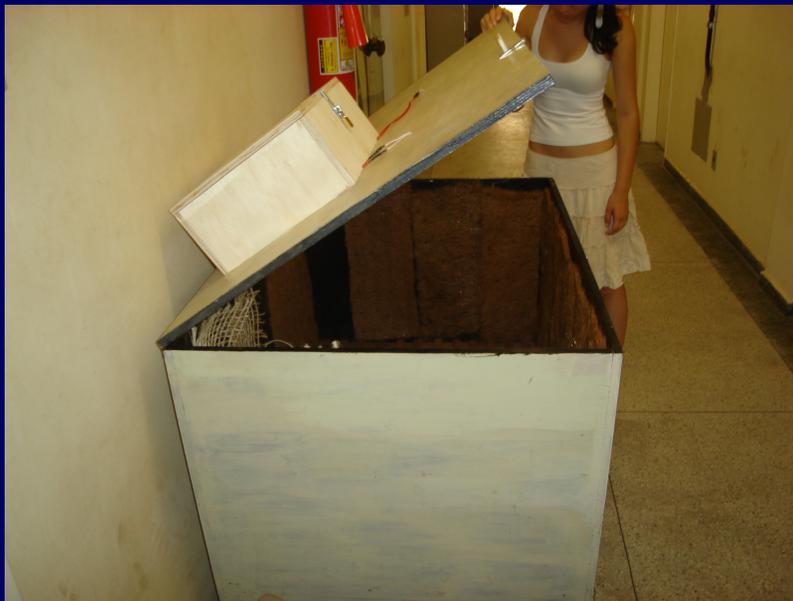
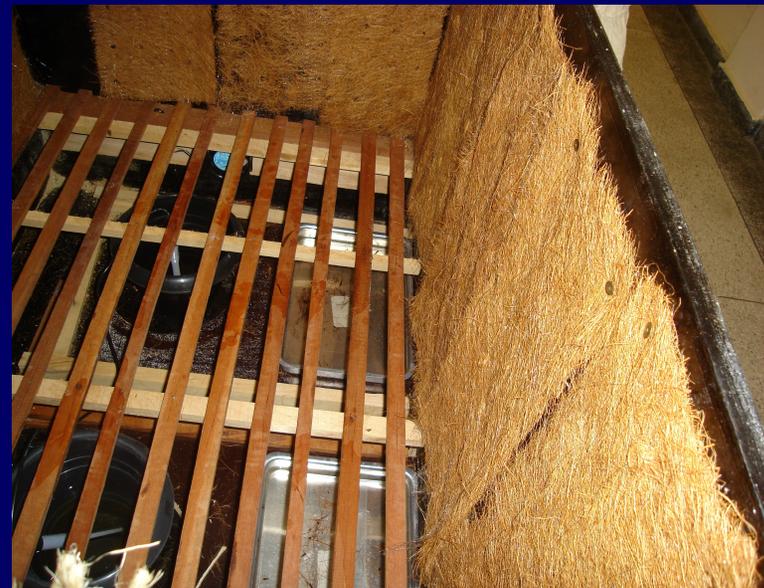
Figura 1 (a) e (b): método de degradação por simulação da condensação e da radiação ultravioleta

- Condensação e exposição à radiação ultravioleta

(a) equipamento para simulação da radiação

(b) parte interna

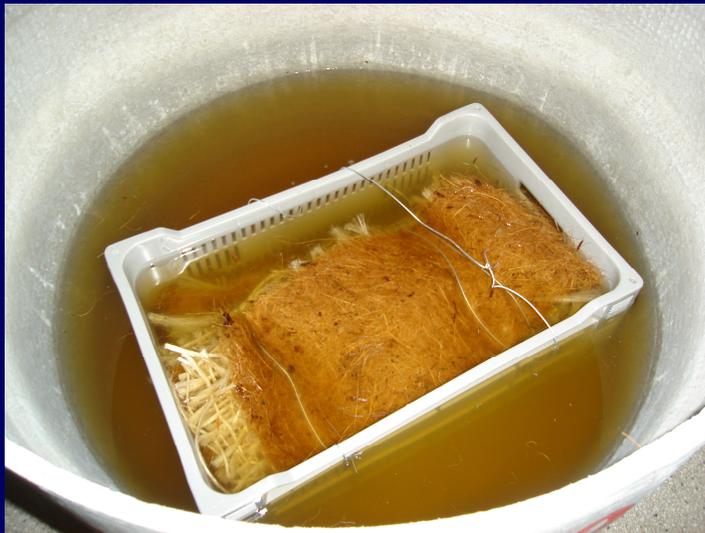
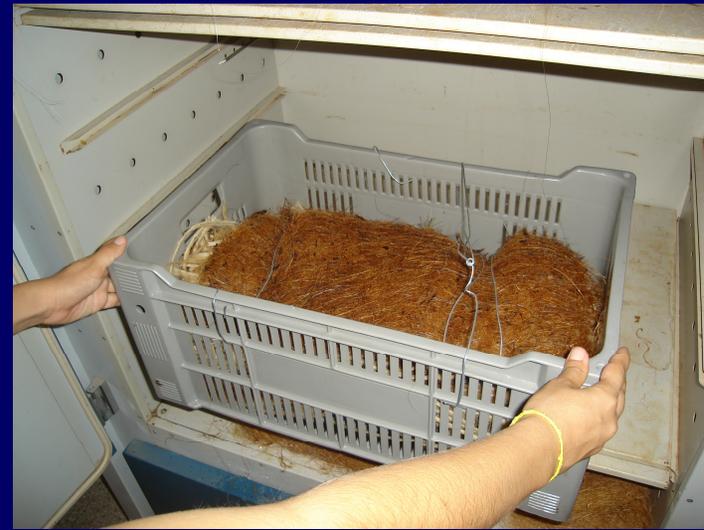
Figura 2 (a) e (b)- Amostras submersas e na estufa durante o procedimento de saturação e secagem.

- Ciclos de saturação e secagem

(a) imersão

(b) estufa

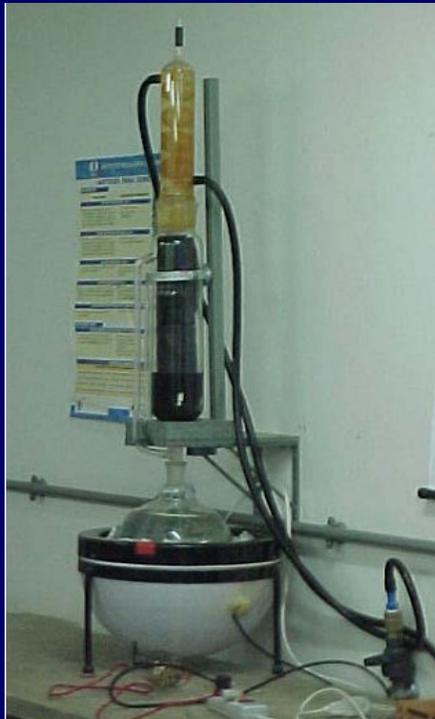
Figura 3: Equipamento Soxhlet

- Lixiviação contínua

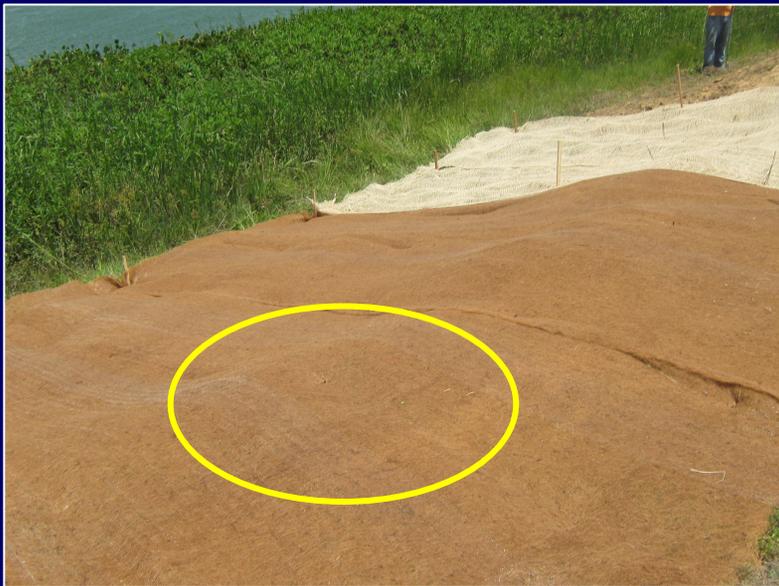
FIGURA 4: geotêxtil instalado no talude do rio (15/11/08)

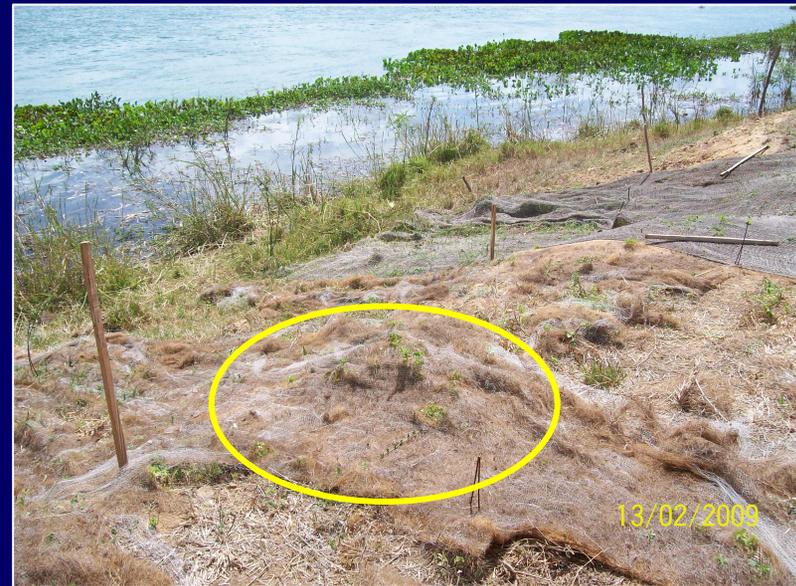
Figura 5: Aspecto visual após 2160 horas de degradação natural (10/02/09)

- Ocorreu uma alteração na cor do geotêxtil de fibra de sisal que está sendo submetido à degradação natural, passando da cor bege clara para uma cor acinzentada, em razão da exposição ao sol e do contato direto com o solo e umidade, que causa um processo de degradação biológica que leva à alteração gradativa da cor.
- O biotextil de fibra de coco apresentou uma degradação mais expressiva, observado pelo rompimento das fibras e da rede de polipropileno.
- Portanto é possível afirmar que, no atual momento do experimento, o biotêxtil de fibra de sisal possui uma maior resistência em condições de campo.

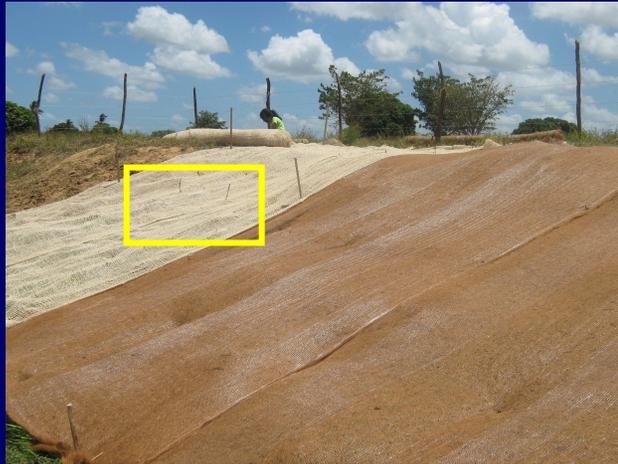
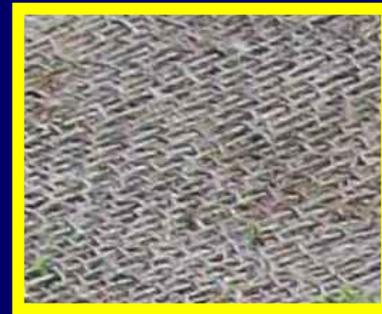
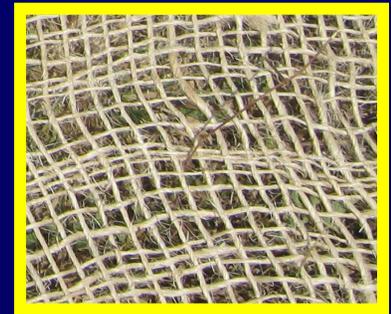
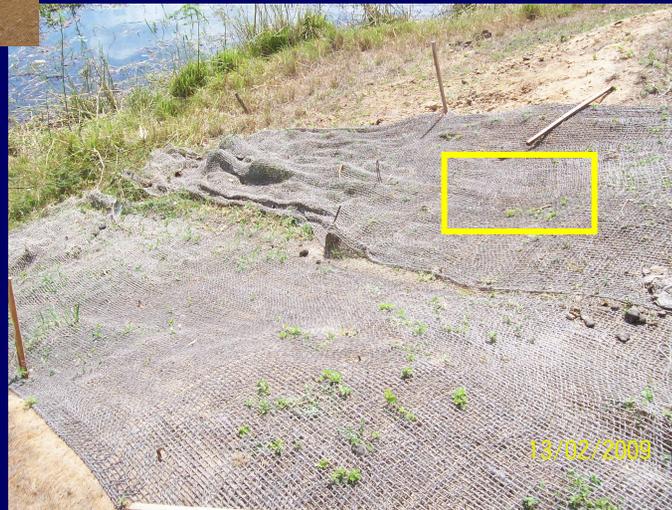
- Mudança na coloração
